## 風力発電設備の雷害様相の解明

主担当者 電力技術研究所 首席研究員 横山 茂

関連報告書 「非金属物の放電特性の実験的検討—モデル風車ブレードの放電特性—」、電力中央研究所 報告：T03026（2004年3月）

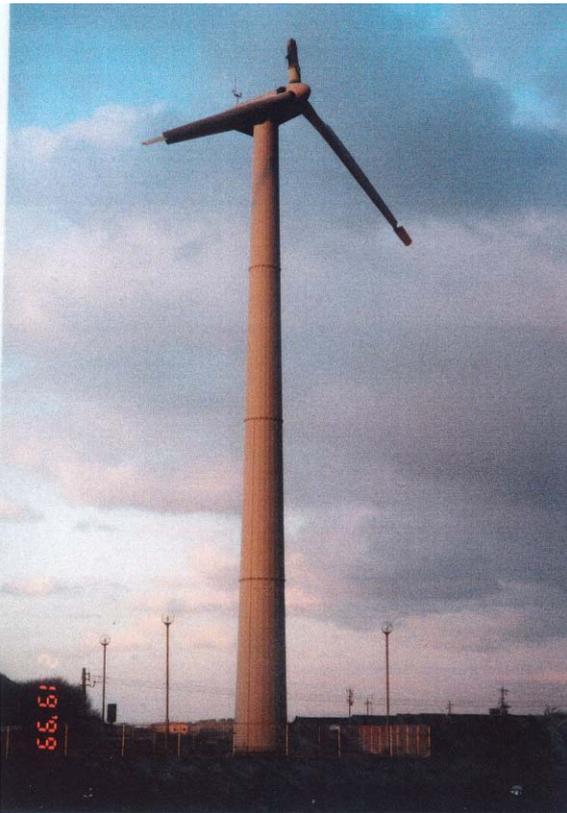
世界の風力発電設備の発電容量は5000万kWにせまり、我国においても90万kW規模になったが、風力発電設備の建設、運転にはさまざまな克服すべき課題がある。我国では日本海沿岸など風況の良い地点が雷害をうけやすい地域になることが多く、風車の大型化につれて、ブレードの破損などの雷被害が多発している（図1）。風力発電設備に雷害が生じると発電が不可能になるだけでなく、ブレードなど破損個所の修理のためのコストが大きくなるなど、放置しておけない重大な問題になっている。

図1 雷撃により破損した風車ブレード

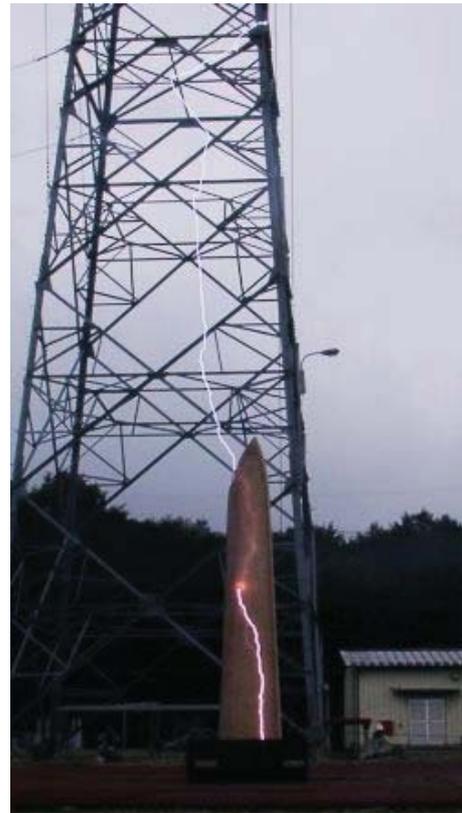
- (1) 絶縁物であるブレードにも放電することがあり、放電はFRPでできたブレードの絶縁を破り、内部の空洞部分に入り込むことがある（図2）。
- (2) ブレードが塩分で汚損されると、清浄時に比べて容易にブレードに放電するようになる。沿岸地域など汚損を受けやすい地域では、ブレードの絶縁に大きく期待できない。

図2 風車ブレードへの雷撃実験  
(雷撃がブレードの絶縁を破り、内部に入り、また外部に出る)

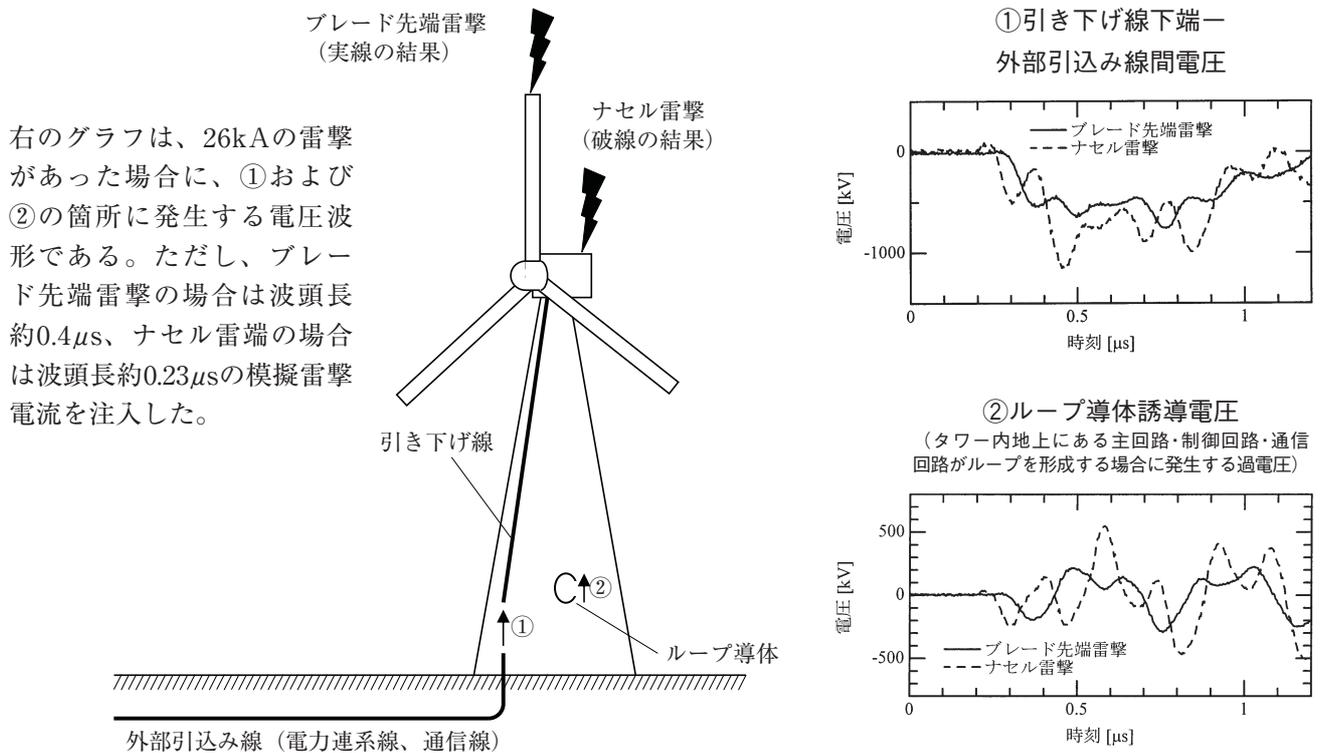
実際の風車のおよそ50分の1の縮小モデルを用いて雷サージ実験を行い、ブレード雷撃時の風力発電設備での雷サージ伝搬様相をはじめ明らかにした（図3）。この結果から、塔脚接地抵抗に起因する電位の上昇により、風車タワーと外部の引き込み線間に平均的な雷電流で100万V近い雷過電圧が発生すると推定され、対策がなされないとブレード以外の内部設備にも雷害が生じる可能性が高い。

図3 引き下げ線と外部引き込み線間に発生する雷過電圧
