図-2 施設配置図 (1階平面図)

図3 調査対象（掘削範囲）

第5実験棟管理区域排水ライン漏水箇所（現場写真 2/24(日) 14:20 頃撮影）

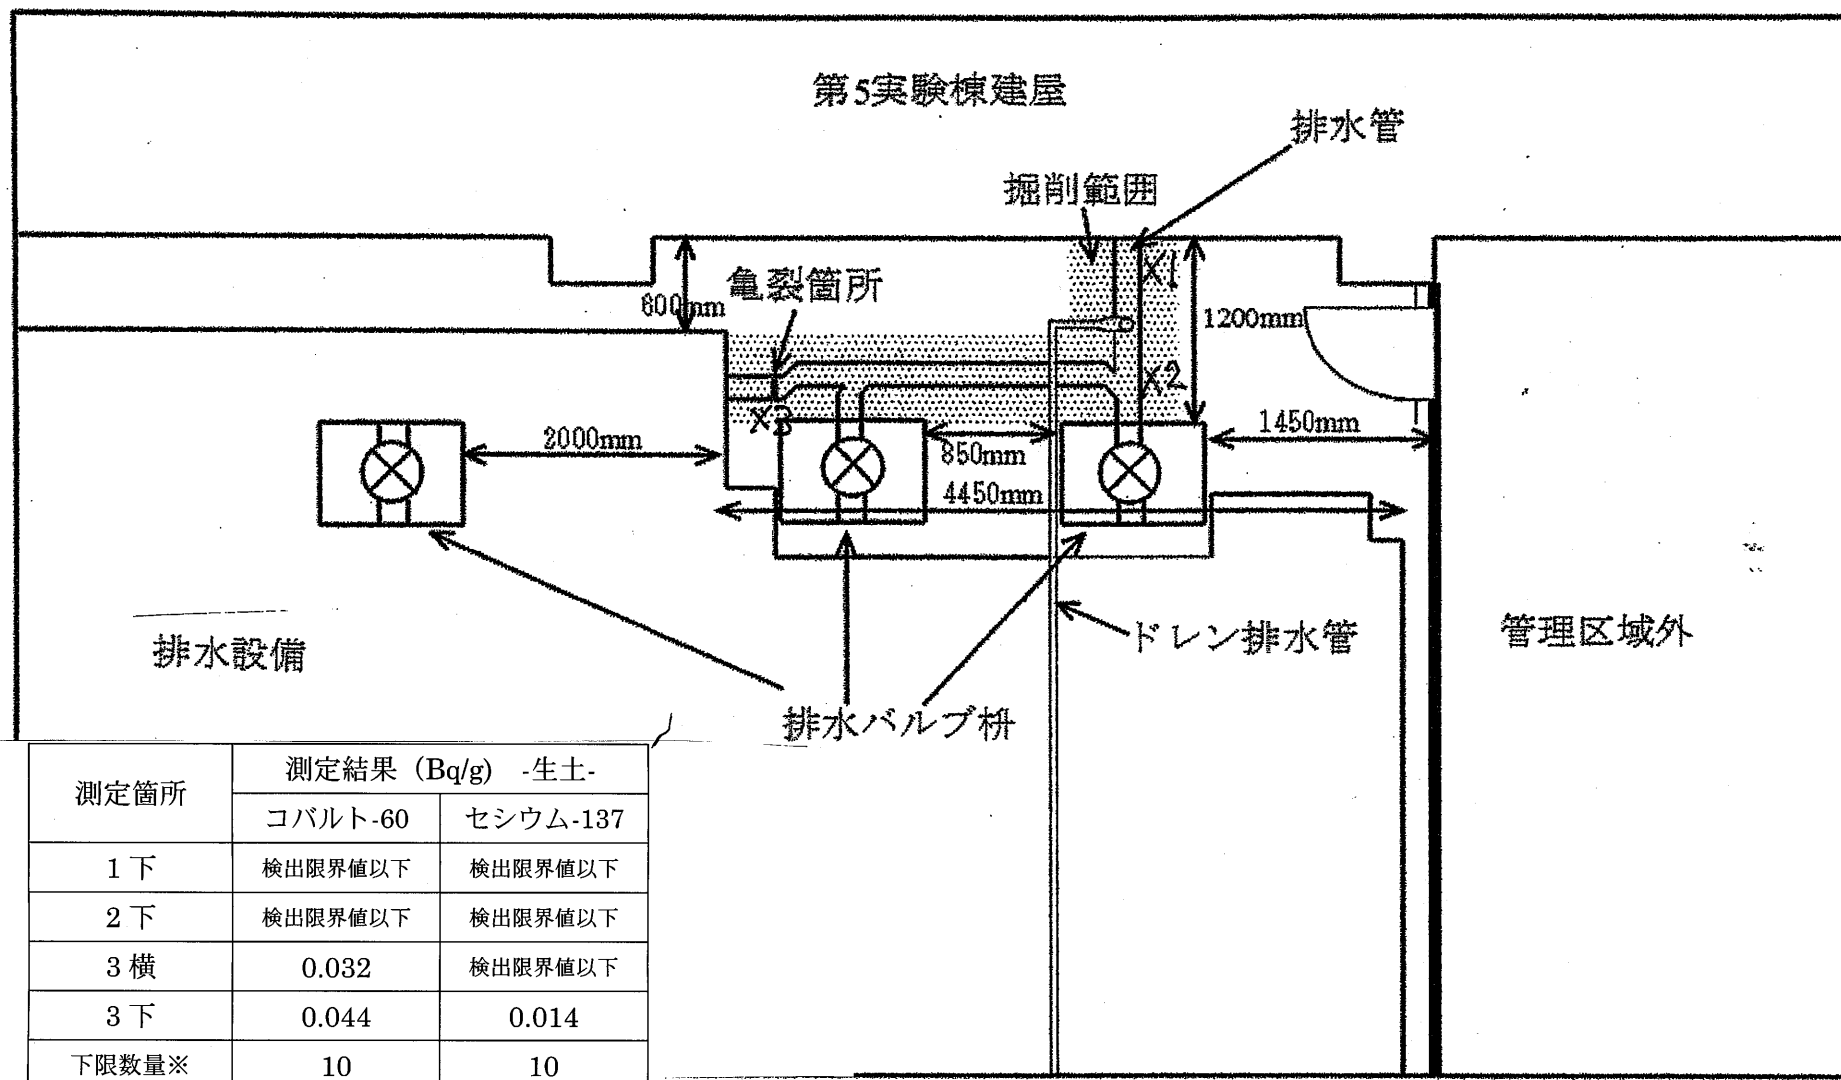
図-4 (2) 測定箇所および測定結果 (2)  
-ゲルマニウム半導体検出器による放射エネルギー測定結果-

※放射線障害防止法で定めるコバルト 60 の  
下限数量 (10Bq/g) に対して、測定箇所  
「3 下」で検出した濃度 (0.044 Bq/g) は  
約 200 分の 1 のレベルです。

| 日付 | 内容 |
|---|---|
| | 亀裂箇所の横および下部を含む計 4 箇所で採取した土壌について、ゲルマニウム半導体検出器で詳細測定を実施。<br>コバルト 60、セシウム 137 が確認されたが、いずれも極めて微量で人体や環境に影響を及ぼすレベルでないことを確認。 |

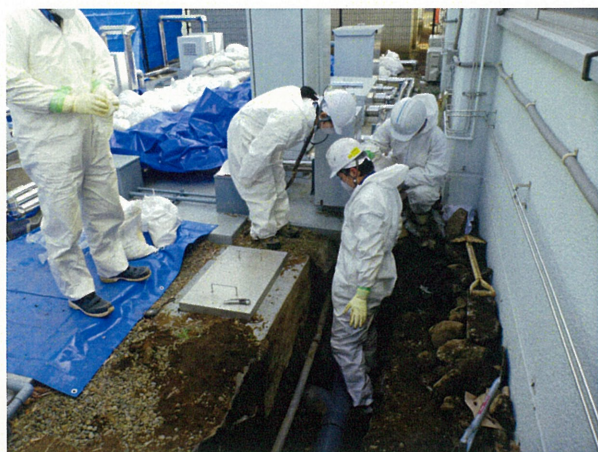
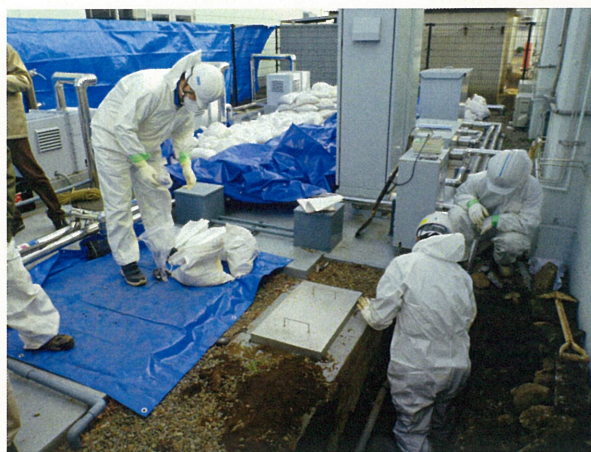
＜作業状況＞

| 日付 | 内容 |
|---|---|
| | 地中埋設排水管が目視で確認できるところまで土壌の掘削を実施。<br>掘削した土壌は位置・深さ毎に区分けして土嚢袋に入れて施設内に仮置き。<br>また、掘削は NaI シンチヨンサーベイメーターで線量率がバックグランドレベルであることを確認しながら実施。 |

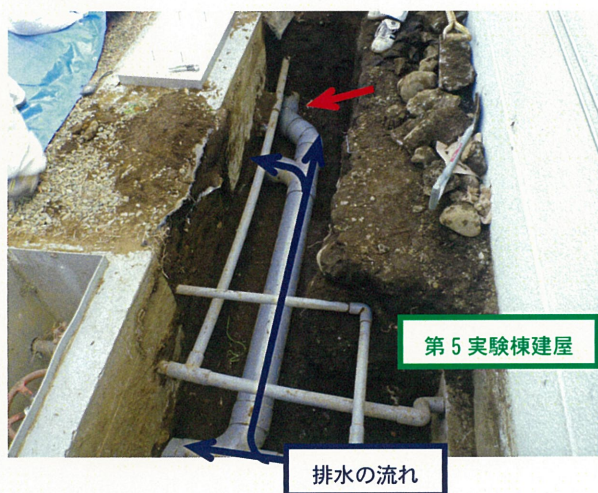
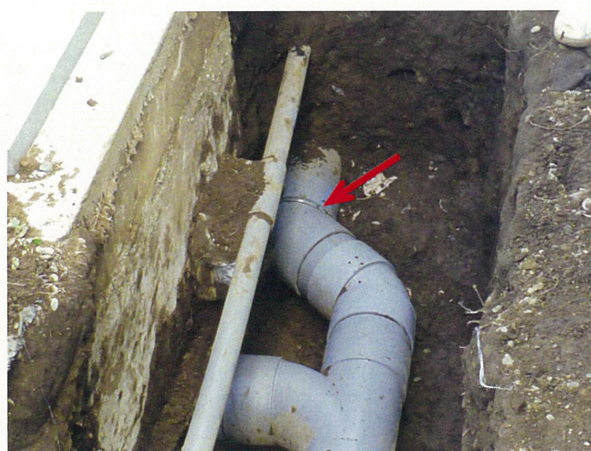
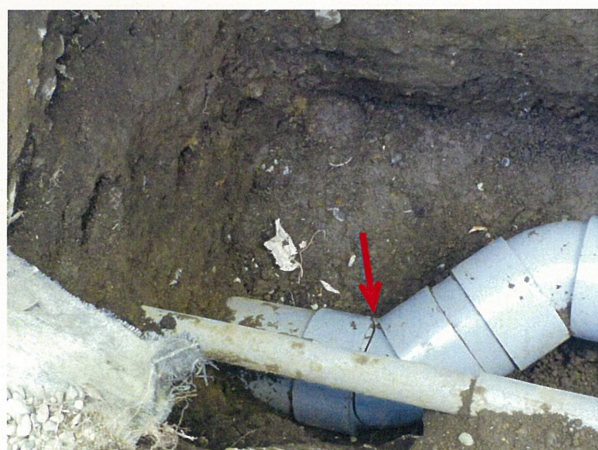
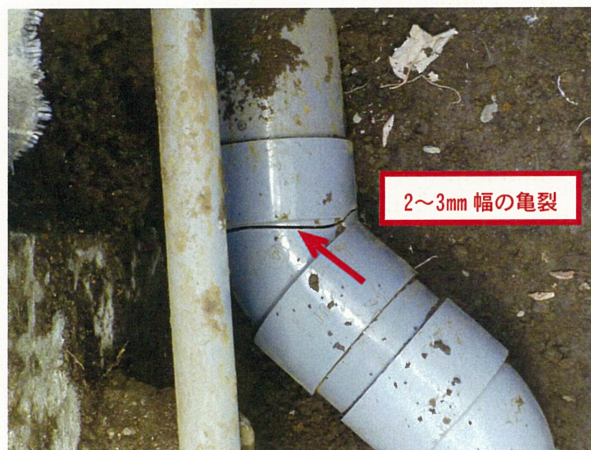
図5 現場写真

＜排水管＞※矢印（赤）で示している場所に亀裂

| 日付 | 内容 |
|---|---|
| | 地中から 68cm 深さのところで排水管が露出。表面の目視確認を実施したところ、亀裂（1 ヶ所）を発見。＜14 時 05 分＞ |
