一般財団法人電力中央研究所狛江運営センター（東京都狛江市）
放射性同位元素使用施設における排水設備からの漏えいについて
（最終報）

放射性同位元素使用施設における排水設備からの漏えいについて（最終報）

一般財団法人電力中央研究所狛江運営センター（東京都狛江市岩戸北 2-11-1）

第 5 実験棟（アイソトープ施設・放射線管理区域）

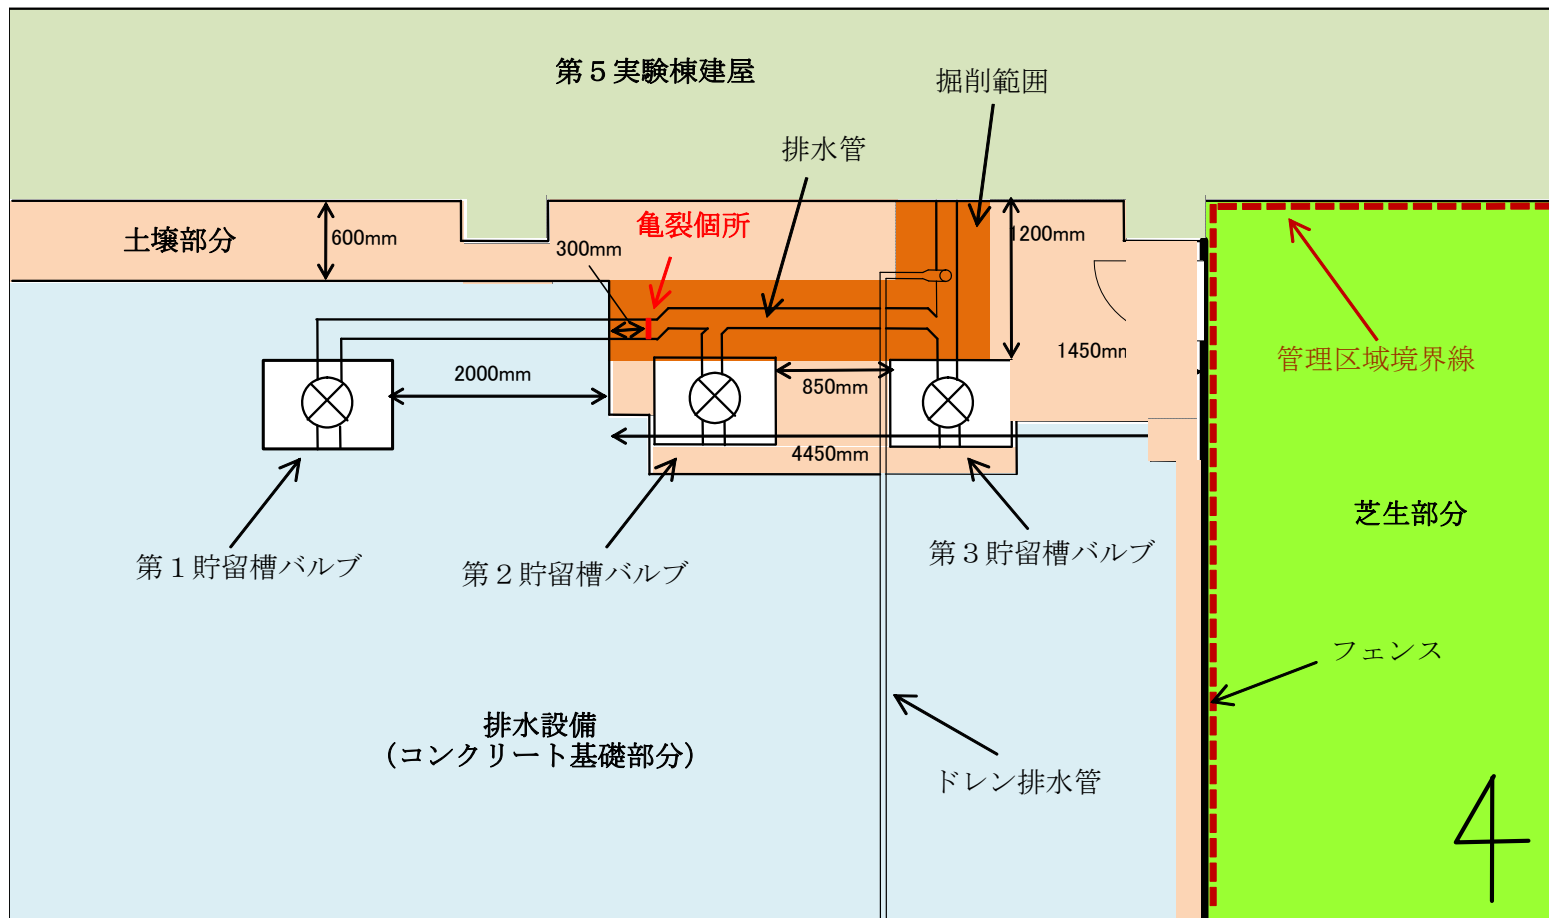
図1 亀裂箇所の平面図

2月24日14時05分頃、地表面から68cm掘削したところで地中埋設排水管を確認した。排水管の表面が露出したところで表面の目視確認を行った結果、第1貯留槽に繋がる排水管の曲がり部で2mmから3mm幅の亀裂を確認した（図1、図2）。

破断部を含む埋設配管は、昭和51年の竣工以来、今回の止水検査まで、特に検査や補修を実施していない。なお、平成11年に排水をモニタリングするための放射線計測装置を設置するため、図1に示すように、破断部から第1貯留槽へ向う下流側30cmから配管上の地表面を厚さ25cm程度のコンクリート基礎で覆った。

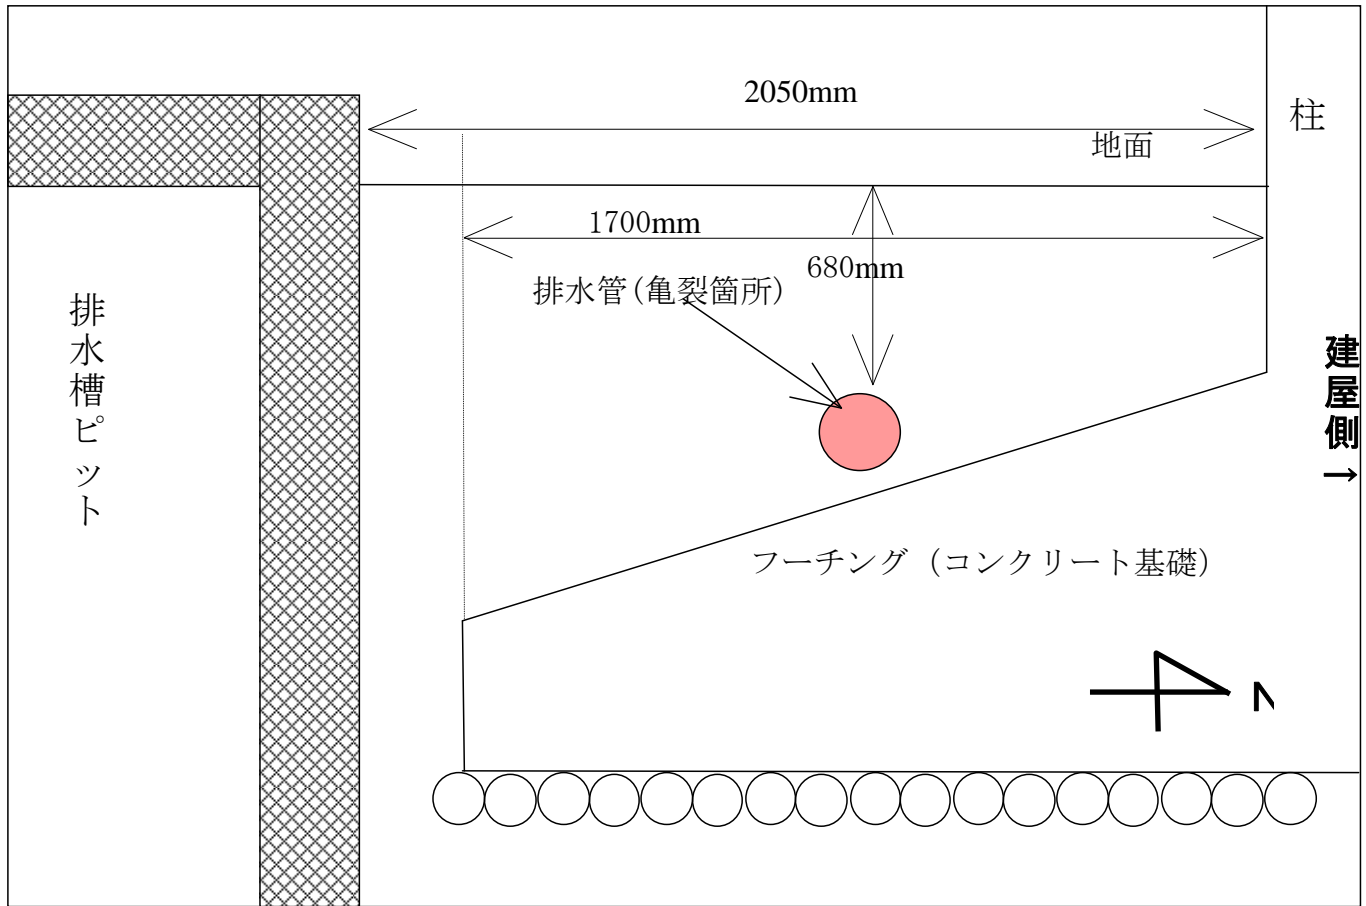
図3 第5実験棟排水設備断面図

亀裂が発生した塩ビ配管（以下、亀裂配管）は、昭和 51 年に竣工した第 5 実験棟建屋の地下ピットから建屋南側屋外にある排水設備の間を繋ぐ配管であり、屋外部分は地中埋設された配管である。管の内径は 150 mm、肉厚は 9 mm である。建屋からの出口付近で管上部までの埋設深さが約 68 cm で、自然流下させるため下流側はやや深く埋設されている。建屋の近くに敷設されているため、実際には建屋基礎のコンクリートフーチング上に設置された形（図 3）になっている。

漏えいによる影響の範囲を推定するため、主に破断部周辺を中心として、排水設備内外の土壌を掘削又は内径 32mm のパイプによるコア抜きで採取して放射能濃度を測定した。土壌試料としては、表 1 に示す 43 試料を採取した（図 11、図 12）。なお、埋設配管下には図 3 に示すコンクリートフーチングがあるため、採取深さは最大で 105cm である。

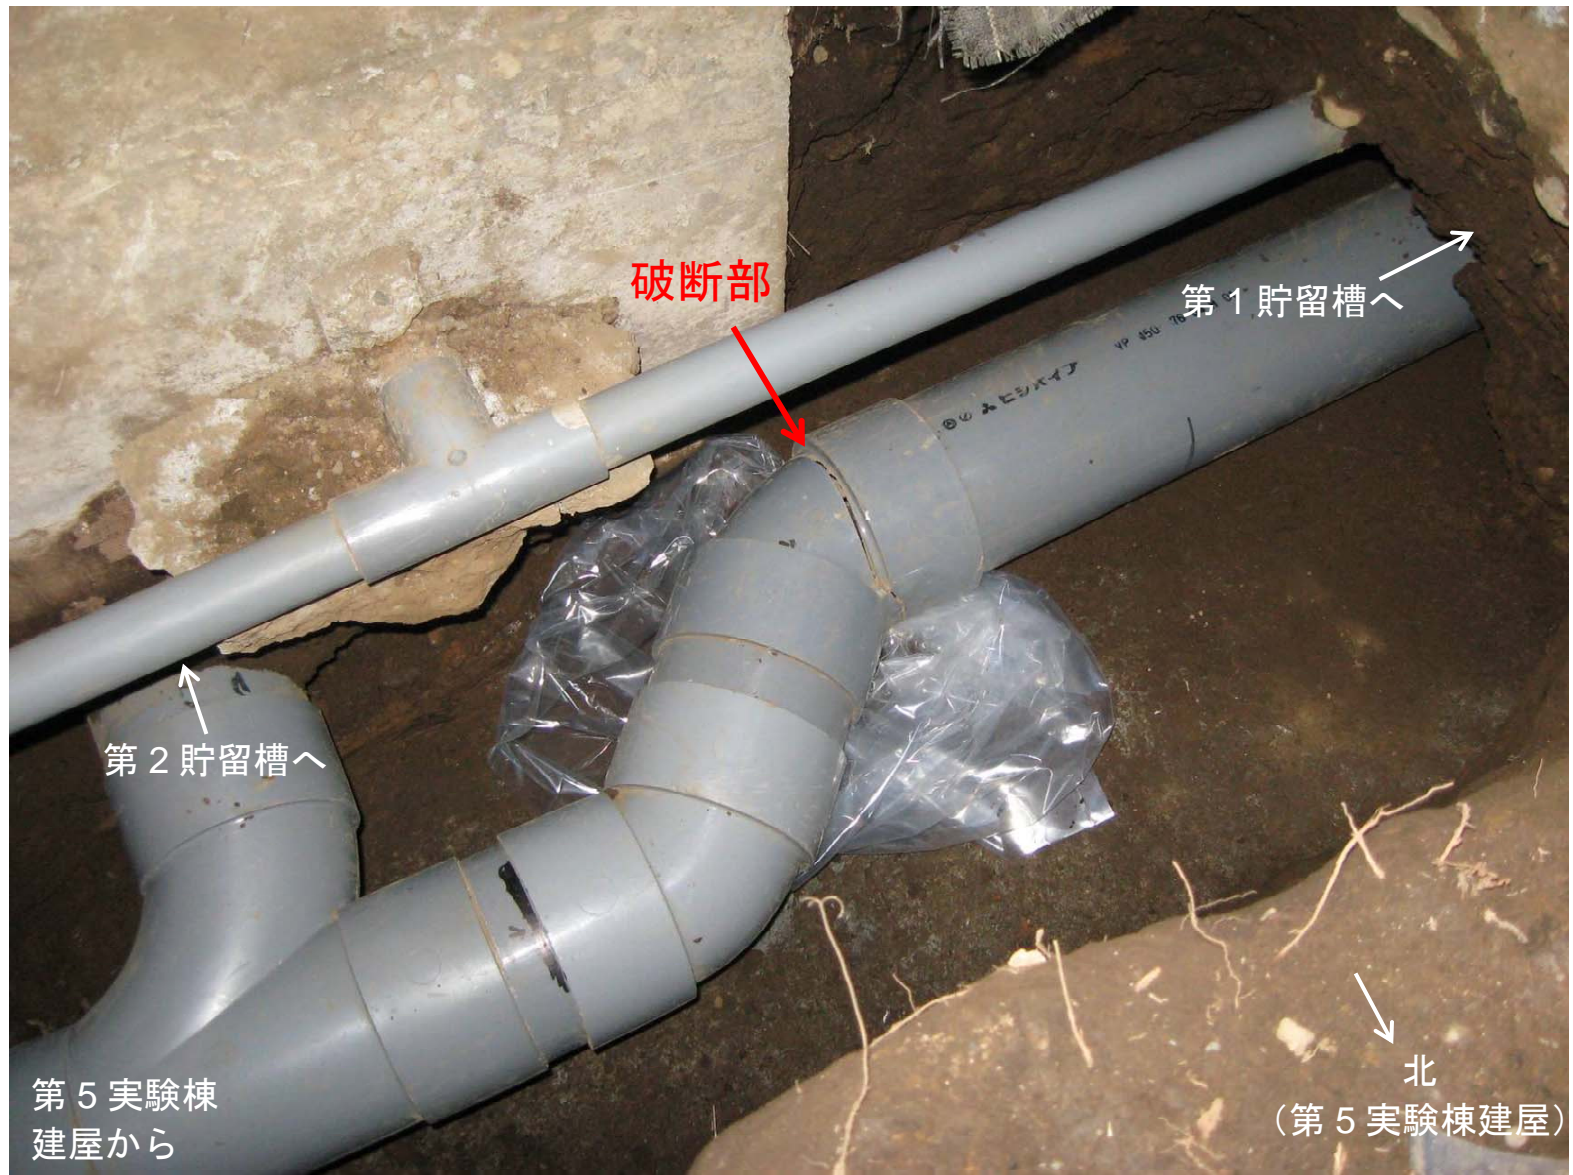
図 4 第5実験棟屋外配水管の破断部外観

亀裂発生の原因の候補を洗い出すために、構造工学を専門とする当所の研究者、衛生設備業者、および総合建築業者が、亀裂配管の現状（図 4）の目視観察を行った。以下に目視観察結果を示す。

- ・ 掘削して露出させた配管の目視上の外見は、特に劣化や傷があるようには見えなかった。
- ・ 亀裂配管は、はめ込み部－曲がり部－はめ込み部で構成されており、曲がり部は一体成型された 45 度エルボ配管となっている。また、はめ込み部は曲がり部と同じ径の直管と接合するために径が一回り大きくなっている。亀裂発生個所は曲がり部で、はめ込み部と曲がり部の曲がり部側の境界付近である。
- ・ 亀裂は配管の上面側では境界部に沿ってほぼ直線状に入っており、配管側面では、一方ははめ込み側、他方はエルボ配管本体側に斜めに進んでいる。

- ・ 亀裂配管上部の亀裂の隙間から中が見える程度に開口していた。
- ・ 亀裂配管上部の亀裂近傍に大きな変形が発生したようなくびれや変色があるようには見えなかった。
- ・ 見える範囲では、配管には伸縮継手などの使用は確認できなかった。
- ・ 配管は自然流下であり、ポンプなどによる配管内部への加圧はない。
- ・ 亀裂発生個所のすぐ下流側の地表部には、塩ビ管の敷設時期より後（平成 11 年）に設置したモニタリング用の放射線計測装置等、及び同装置等を安定して設置するための基礎（コンクリート製、厚さ 25 cm 程度。以下、コンクリート基礎）がある。

- ・ エルボ配管周りについては特段問題となるような施工はなされていない。
- ・ 40 年程度では塩ビ配管の腐食は考えられない。
- ・ 建物と地面の境界面にずれ等がないことから、東日本大震災時に配管へ大きな応力がかかったとは考えにくい。

- ・ 当時の施工方法を鑑みると、現場合わせで応力がかかったまま埋設した可能性がある。
- ・ 亀裂下流側の上部に放射線計測装置やコンクリート基礎が置かれており、その荷重も影響している可能性がある。

目視観察結果については、基本的に当所研究者、衛生設備業者、総合建築業者の間で見解が一致していた。総合建築業者からは「当該配管は、第2貯留槽入口点で固定されている一方で第1貯留槽へ向かうラインが2m以上あり、上から荷重がかかったときに破断しやすい状況であると言える。亀裂の位置も、ちょうどコンクリート基礎の端の付近で発生しており、現場状況からは上部のコンクリート基礎の荷重が影響した可能性が高い。」とより具体的に指摘があった。

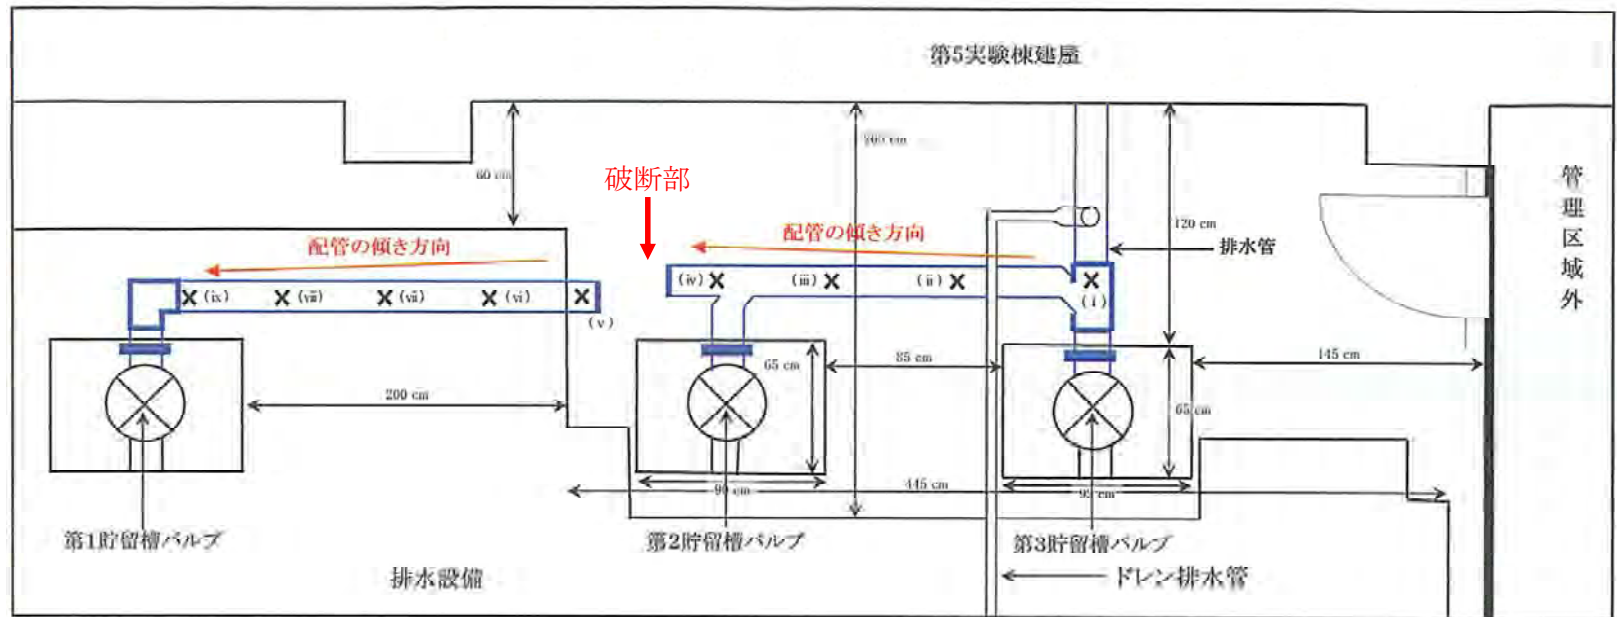
図5 埋設配管と建屋との距離の関係

設計段階では当該の埋設配管は直管にて敷設する予定であったが、実際には45度エルボ配管を二つ使用し配管の敷設位置を変更して施工された。これはコンクリートフーチングを回避するために現場合わせて施工したものと考えられる。この際の配管と建物の位置関係について、破断部を境として第1貯留槽へ向かう下流側配管と上流側配管の敷設方向が平行になっておらず(図5)、破断部付近に曲げ応力を生じさせた可能性がある。このように、当時としては一般的な工法により施工されたものの、破断部周辺の応力の十分な逃げを確保できなかった可能性がある。

測定ポイント	配管と建屋の距離(mm)	備考
(i)	847	(i)~(iv) 500mm間隔
(ii)	826	
(iii)	815	
(iv)	805	
(v)	1050	(v)~(ix) 500mm間隔
(vi)	1070	
(vii)	1090	
(viii)	1100	
(ix)	1135

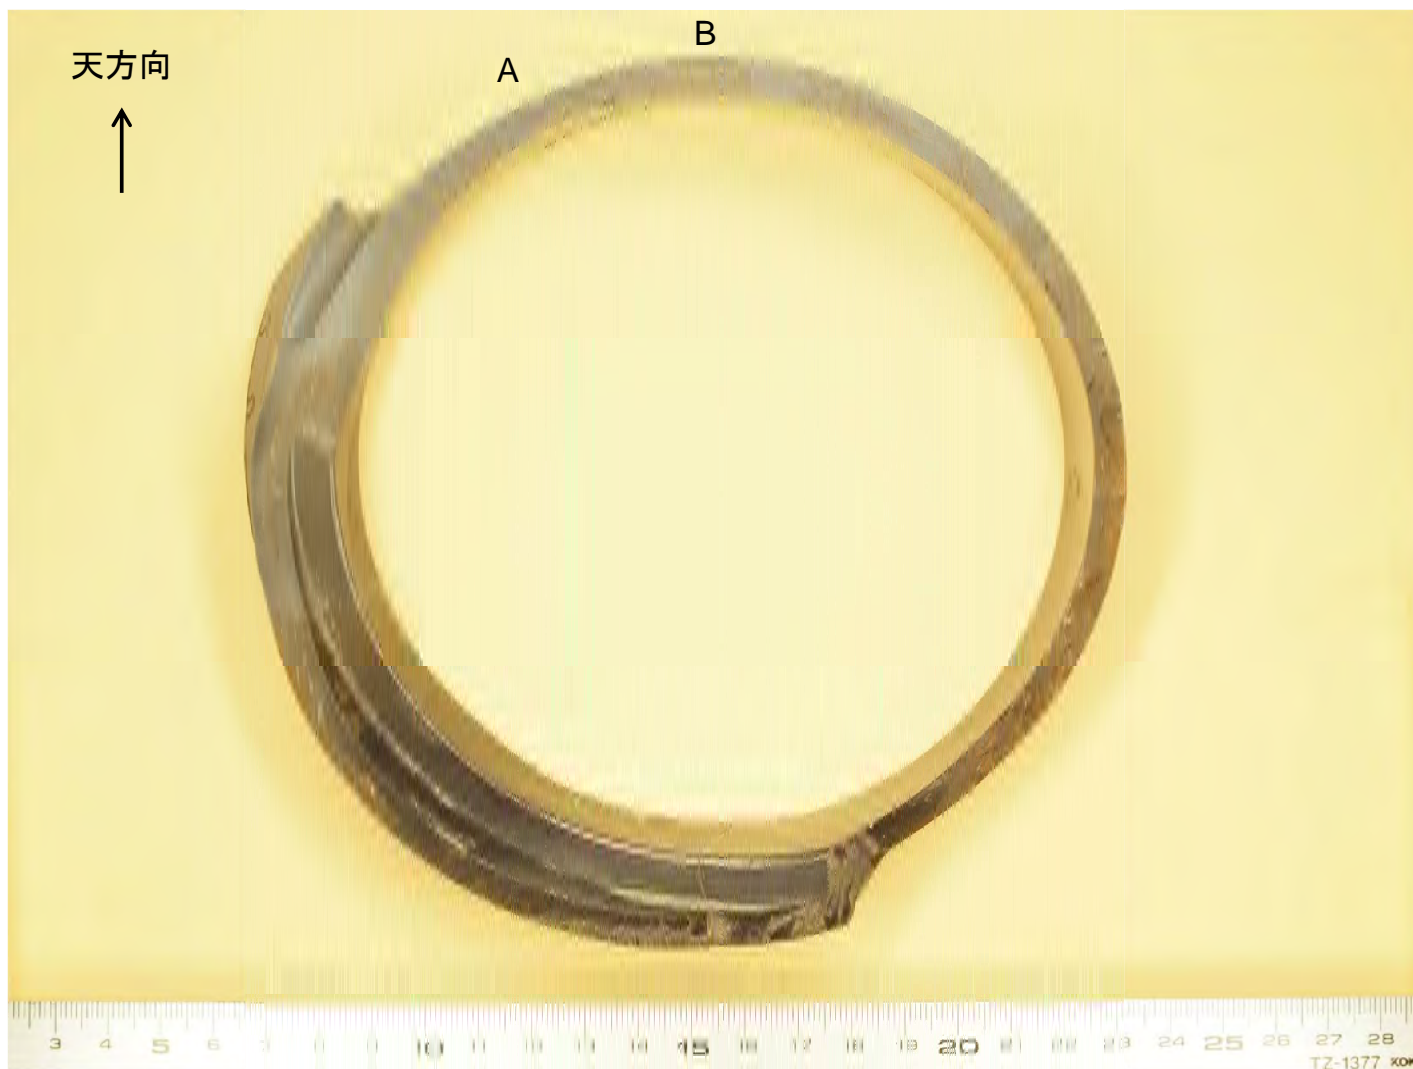
図 6 配管破断部の上流側破断面

破断部の破断面観察(図6)によると、破断部の天頂部付近の主に外側で平滑な破断面が観察され、数カ所で配管の内面にまで及んでいる(図7、図8)ことから、配管の許容応力以上の引張応力が天頂部付近に加わり、数カ所で亀裂発生の起点が生じたものと推定される。

破断面観察(図6～図8)において、亀裂発生の起点となった天頂部周辺の内側や配管側面部などに筋状の痕跡が認められ、このような個所では比較的時間を掛けながら繰り返し荷重が作用し亀裂が進展したものと考えられる。塩ビ管製造メーカーの資料によれば、温度変化 10°C に対する管長1mあたりの伸縮量は約0.7mm(鋼管の約6倍に相当)であり温度変化によって伸縮する特性を有しているため、当該配管は地表下(約70cm)に埋設された状態であるものの季節毎の気温変化の影響を受けて配管全体の伸縮が生じた可能性は否定できず、これによる破断部近傍の繰り返し荷重と前述の曲げ応力との複合作用により亀裂が進展し最終的には破断に至ったものと推定される。

第5実験棟管理区域内では、塩ビを腐食する腐食性排水（高濃度有機溶剤）は排出していない。また、塩ビ配管内部でも腐食等の異常は認められず、亀裂発生個所の破断面観察でも腐食等の痕跡は観察されなかった。（図6）

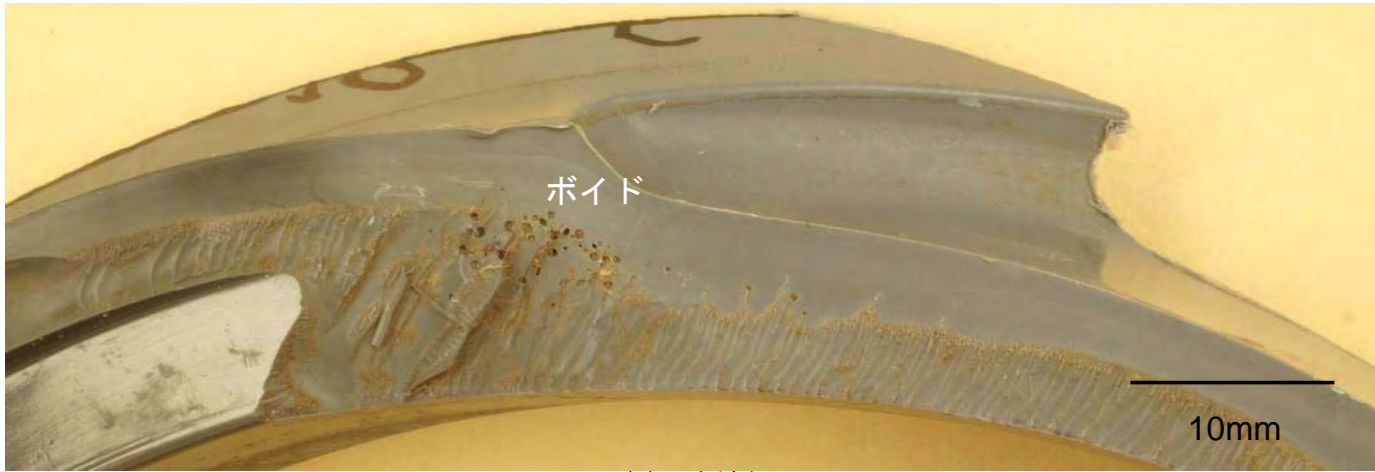
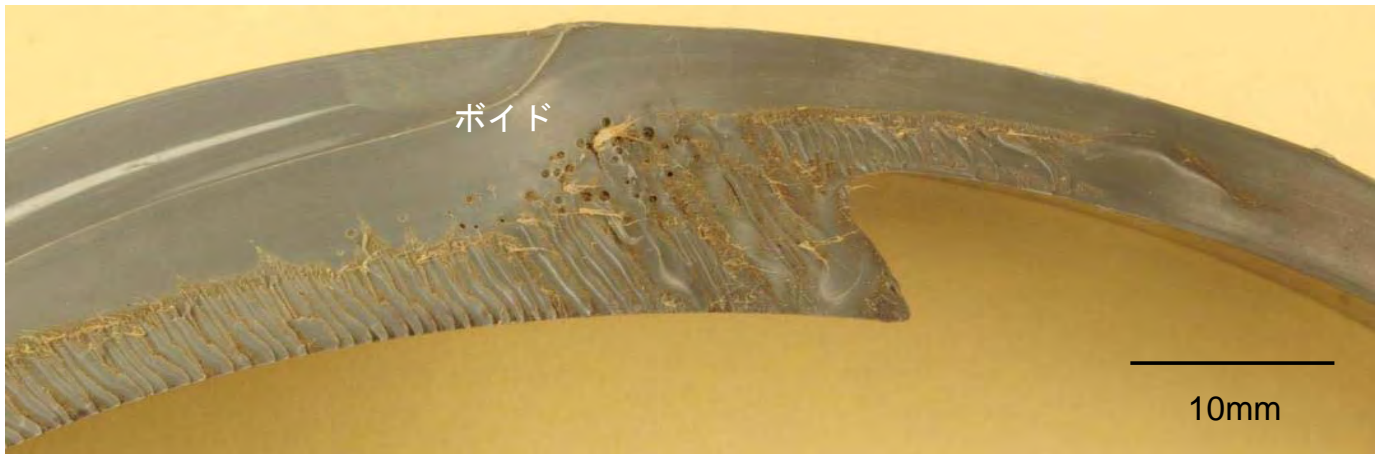
図9 破断面に観察されるポイド

破断面を観察した結果（図 9）、配管材料の一部にボイド（空気の粒）がある部分が見られた。このボイドは、上述のとおり破断面の状況から亀裂が発生したと推定される個所とは一致しないため、亀裂の発生や進展との関連性は極めて低いと推定される。また、塩ビ製造メーカーからは、このようなボイドは製造過程でエルボ管の曲がり部の内側の肉厚部で発生しやすいものであるが、観察された寸法は小さく微量であるため配管の強度に影響を与える可能性はないとの見解を得ている。

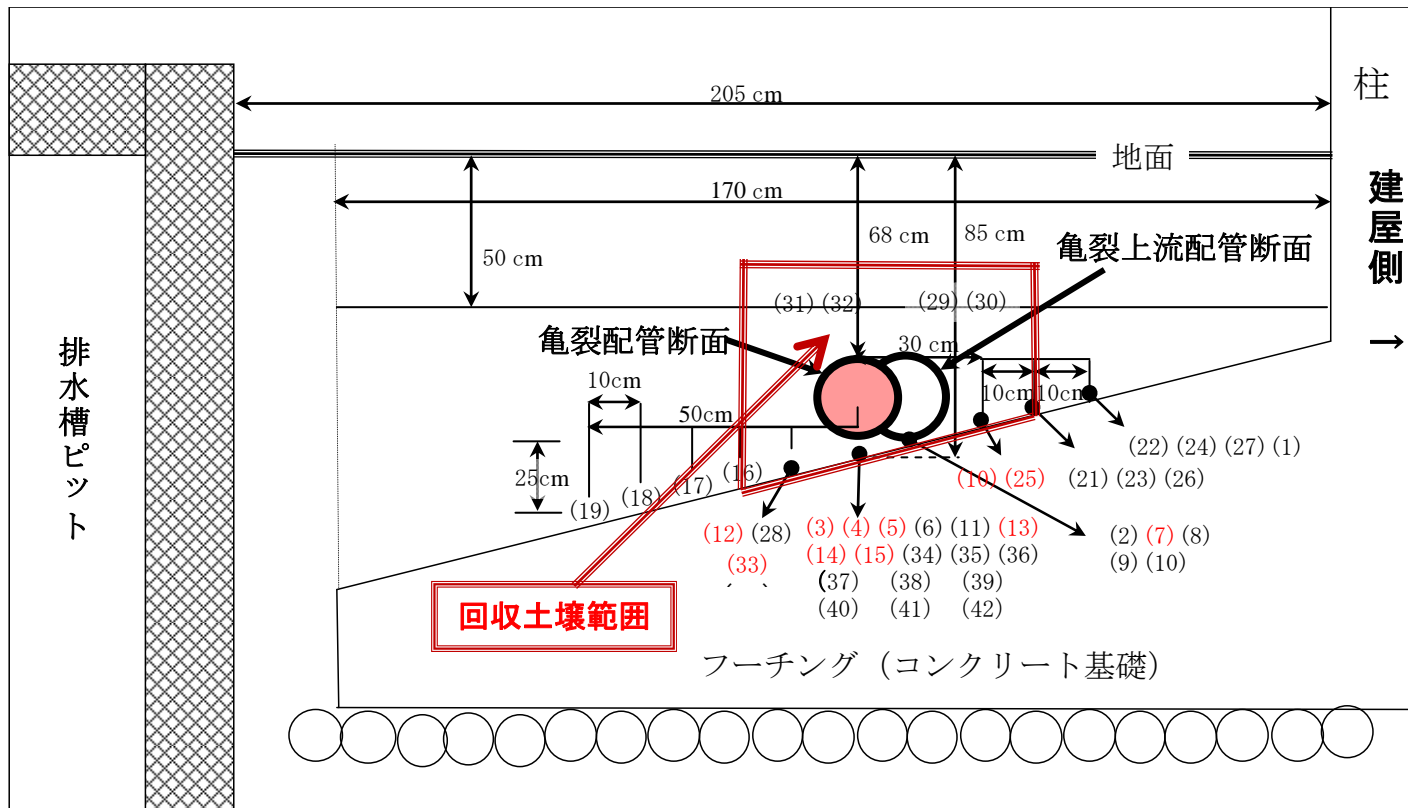
図12 土壌試料採取位置図 (断面図)

人工核種が検出された範囲は次の通りである。水平方向が、破断部から東側：45 cm、西側：70 cm、北側：30 cm、南側：5 cm の範囲で検出限界に近い微量の人工核種が検出された。垂直方向は、最も浅いところだと地表面から 75cm で、最も深いところではコンクリートフーチングがあるため、地表面から 90cm（配管下 5cm）で人工核種が検出された。なお、配管上部（地表面から 40cm～60cm）の試料（表 1、試料番号 29～32）では人工核種が検出されなかった。

以上の測定結果から、汚染された可能性のある範囲は、水平方向が、破断部から東側：55cm、西側：90cm、北側：40cm、南側：10cm の範囲であり、垂直方向が、地表面から 60cm から 95cm の範囲であると判断した。

7章で汚染された可能性があるとして判断された範囲（図11、図12）の土壌は、回収して鉄製容器に納め、当面の間、内容物を表示して第5実験棟の管理区域内で保管管理する。
