# 冬季における風力発電設備への雷撃 —仁賀保高原風力発電設備における2005年度冬季雷観測結果—

冬季雷電流を広帯域で観測できる装置を開発し、風車への雷撃様相と雷電流波形を観測する。

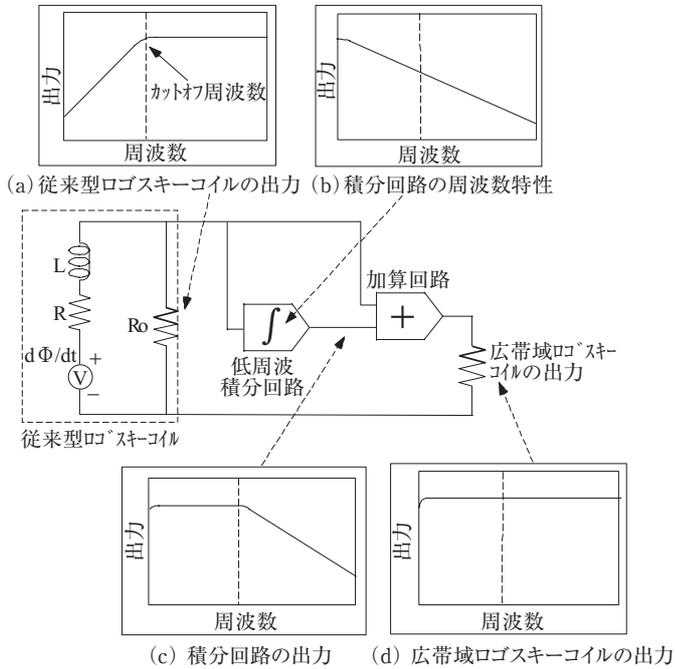
図1 広帯域ログスキークoilの構成

- (1) 冬季雷電流のエネルギー面の実態把握を目的として、従来型ログスキーコイルのカットオフ周波数以下を補償する広帯域ログスキーコイル（0.1Hz～100kHz）を開発した（図1）。本装置は従来型ログスキーコイルに比べ、2桁大きい6桁におよぶ周波数帯域を持つ。
- (2) 開発したログスキーコイルを用いた冬季雷電流観測の結果、従来型ログスキーコイルでは、風車に甚大な被害をもたらす電荷量の大きな電流の観測が不十分であり、冬季雷における電荷量測定には、広帯域ログスキーコイルが不可欠であることを示した（図2）。

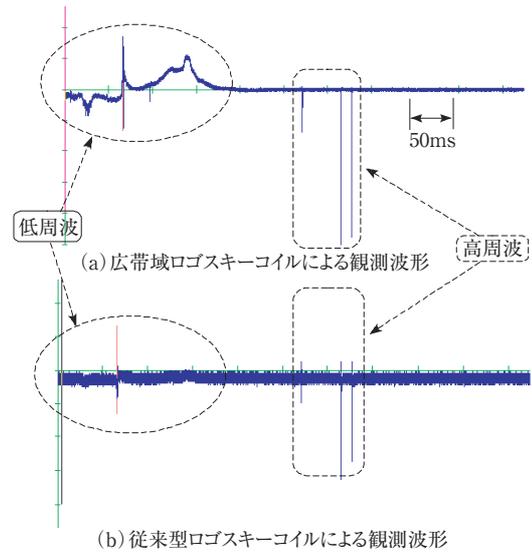
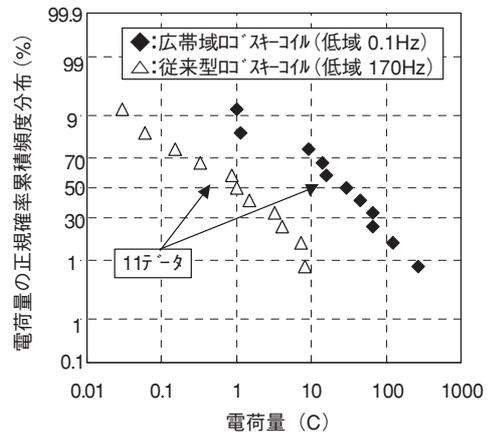
(1) 広帯域域に観測された波形

図2 ログスキークoilの低域側周波数特性と観測される電荷量 (同じ電流波形を観測した結果)
