DEN-CHU-KEN TOPICS

Central Research Institute of Electric Power Industry

電力の安定供給を担う 火力発電設備の 保守管理技術

電力の安定供給を担う火力発電設備の保守管理技術

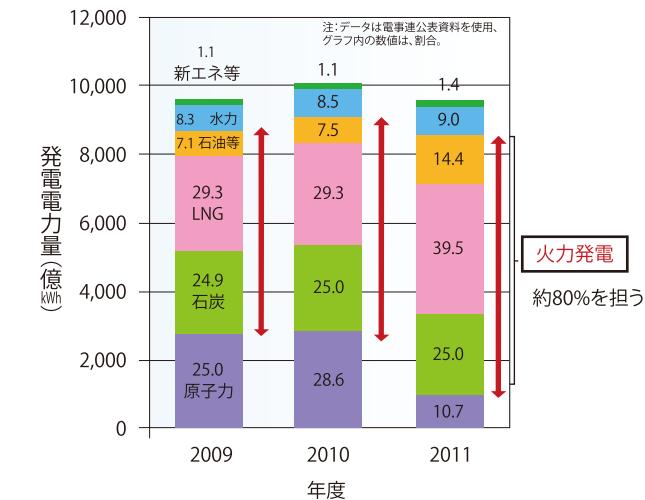
電源別発電電力量構成比の変化

東日本大震災以前の10年間における我が国の電源別発電電力量は、原子力25~30%、火力60~65%、水力10%程度の割合となっており、火力発電は主にミドル・ピーク電源としての役割を果たしてきました。それが震災以降は、原子力発電が担っていたベース電源としての役割についても火力発電が果たすこととなり、全発電電力量に占める火力発電の割合は、2011年度実績で約80%を占めました(右図上、下)。最近では約90%に及んでおり、火力発電への依存度は非常に高くなっています。このため、電力安定供給を維持するためには、その中核を担う火力発電設備において、性能を維持しながら機器信頼性と安全を確保する保守管理を行うことが、非常に重要となります。同時に、コストの増大とならない合理的な保守が求められています。

図(上)に示したように、東日本大震災以降、LNGや石油を燃料とする火力発電の発電電力量が増えている。これは、電力の供給量を確保するため、これまで主にミドル・ピーク電源とされていたLNG複合発電プラントの稼働率が上がり、さらには、老朽石油火力も随時稼働しているためである(図下)。このため、今日の電力安定供給を支える火力発電設備は、従来よりも厳しい運用が求められており、また、ミドル・ピークからベースへと運用形態が変化することにより、現場では新たな視点での保守管理も必要になっている。

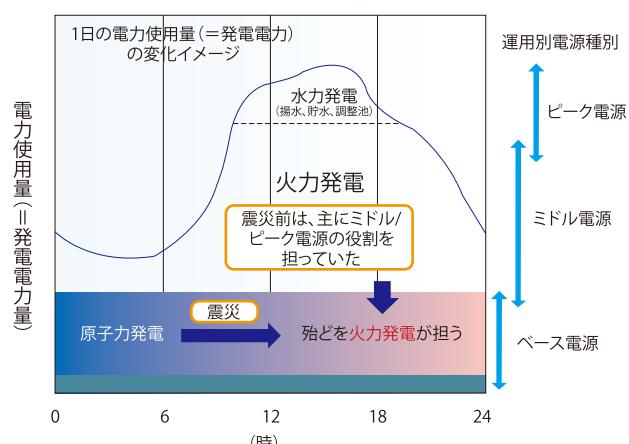
1日の電力使用量と対応電源構成の変化

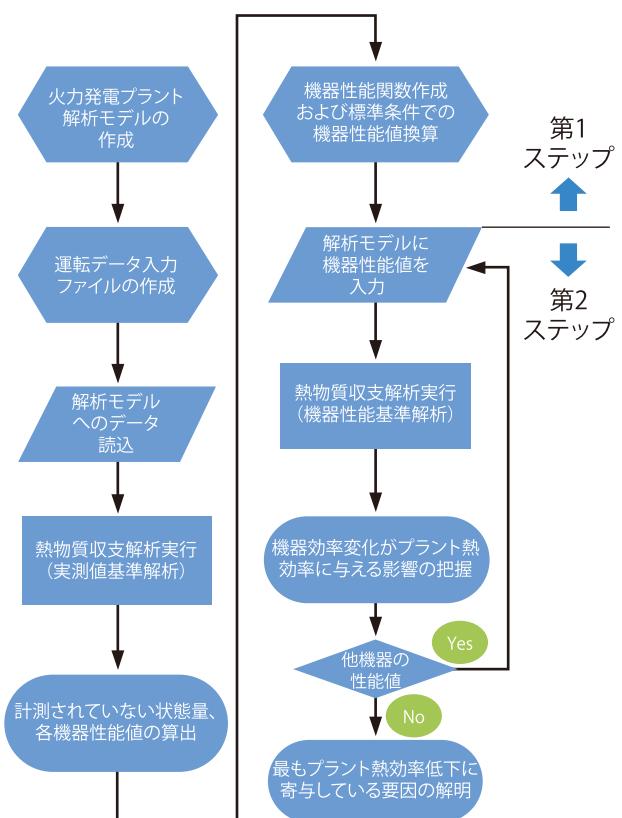
図 2-1 热効率低下要因解明手法のフロー

本手法の概略フローを図2-1に示す。第1ステップとして、運転データを用いた熱物質収支解析から、計測できない状態量を求め、それらを用いて個々の機器性能値を算出する。ただし、機器性能値が機器の出入口の条件によって変化する場合があるため、長期間の運転データから多数の機器性能値を算出し、機器出入口条件に対する機器性能

関数を作成する。この機器性能関数を用い、基準の機器出入口条件での機器性能値に換算することで、同一の条件下での機器性能値の比較(運転時間等による変化)が行える。

以上の解析で同一条件下での機器性能値の比較評価は可能となるが、それぞれの機器性能値の変化が発電プラント全体の熱効率に与える影響は明らかとはならない。そのため、第2ステップとして、上で得られた個々の機器性能値および機器性能関数を用いて発電プラントの熱物質収支解析を再度行い、それら個々の機器性能の変化がプラント熱効率に与える影響を算出する。この感度解析により、どの機器の性能変化がプラント熱効率の低下に最も関与しているかを把握できる。

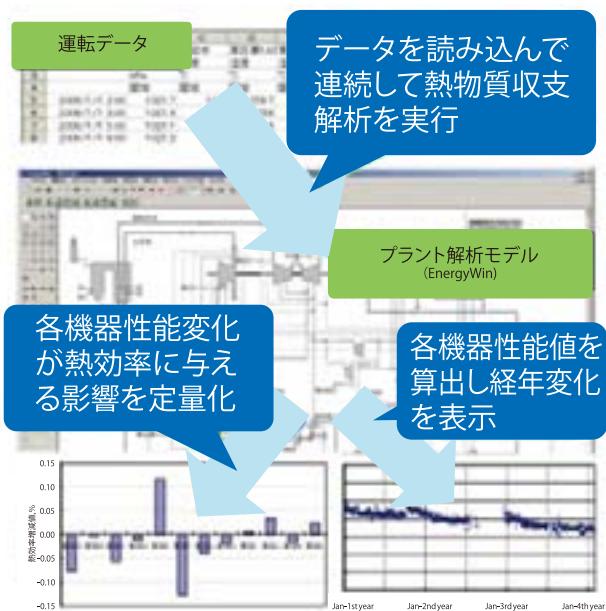
図 2-2 热効率低下要因解明支援ツール

そこで、図2-2に示すように、当所オリジナルの汎用熱物質収支解析ソフトの「EnergyWin」⁽²⁾をベースとし、連続計算機能や計算条件自動設定マクロ機能などを付加することにより、運転データをもとにした、個々の機器性能の比較ならびにプラント熱効率の低下要因の推定を支援するツールを開発した。

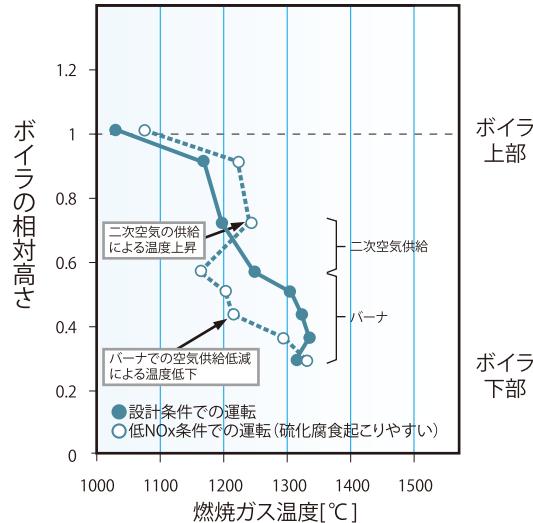
図 2-3 ボイラ高さ方向の燃焼ガス温度分布測定例
(運転条件の違いによる変化)

追加測定項目としては、燃焼ガス温度、燃焼ガス組成、炉内燃焼画像等が挙げられる。当所では、炉内の燃焼状態を把握するため、放射温度計による燃焼ガス温度分布の測定を実施している。本測定は、ボイラの覗き窓40箇所前後を利用した1時間前後の測定であるが、温度測定結果をボイラ高さ方向で整理することで炉内の燃焼状態、各部のアンバランスを把握できることから、ボイラ全体での燃焼状態の確認に有効である(図2-3)⁽³⁾。本結果とプラント計算機データの解析結果、更には定検時の炉内調査状況を関連付けることで、より確度の高いボイラ運転状態の全容把握が可能となる。

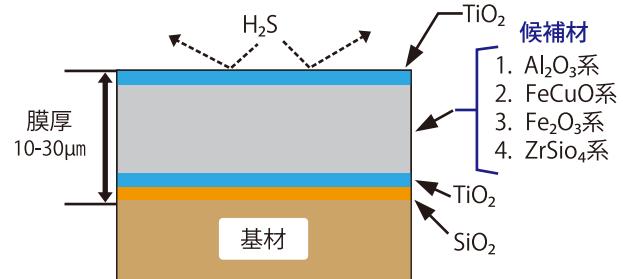
図 2-4 当所開発コーティング層(複合膜)の模式図

当所では、運転時において、前述の炉内燃焼ガス温度分布計測による燃焼状態把握と合わせて、炉内燃焼ガスの採取と組成分析を行い、多くの実機ボイラで炉内硫化腐食環境評価を実施してきている。また、腐食環境が厳しい部位の推定に役立てるため、定検時には、水冷壁管の腐食状態に関する調査を実施している。更に、低コストで施工が容易なスプレ方式による耐硫化腐食コーティング技術の開発を進めており、実機検証も行っている(図2-4)⁽⁴⁾。

特徴
・施行方法(スプレ法)⇒早い、安い、簡単
・4層の複合膜による環境遮断
・H₂Sと反応性の低いTiO₂をトップコート

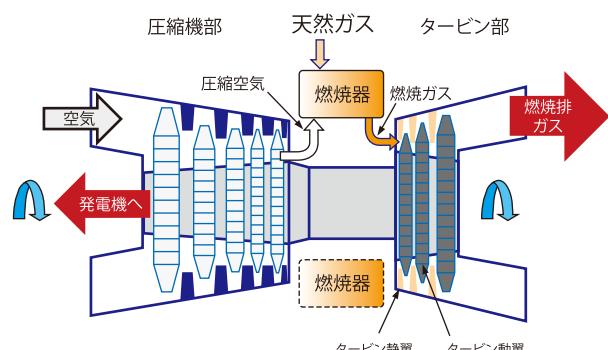
ガスタービンの概略構造

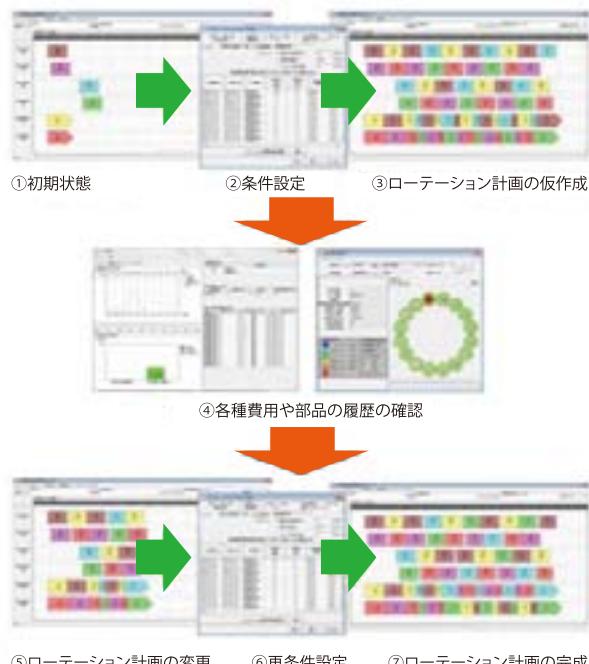
図3-1 部品ローテーション計画策定の流れ

当所は、高温部品に関する保守管理業務の効率化を目的として、保守管理支援ソフト「ガスタービン高温部品保守最適化支援システム」^{(1),(2)}の開発を行っている。本システムは、図3-1に示すように、ローテーション計画の自動作成機能、および部品の履歴管理機能とともに、コスト試算機能を備えており、この試算結果が、作成したローテーション計画の良否を判断する指標となる。また、将来の運転計画、予備部品の納期、部品補修に必要な期間などの制約条件の下、円滑な部品ローテーションのために最低限必要な予備部品の数を計算することで、予備部品の削減に貢献できる。さらに、将来の運転計画が変更された場合や、部品の管理寿命な

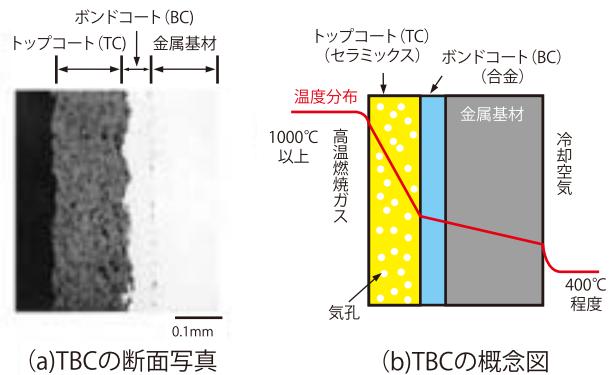
図3-2 遮熱コーティング(TBC)の概要

ガスタービン複合発電設備の中核となるガスタービンについては、更なる高効率化を目指して燃焼ガスの高温化が進められている。このため、高温部品の基材を高温環境から保護することを目的に、遮熱コーティング(TBC)の適用が進められている。図3-2に示すように、TBCは合金製のボンドコート(BC)とセラミックス製のトップコート(TC)

の2層から構成されており、TC内部には無数の小さな気孔が存在する。TCが金属よりも熱伝導率が低いセラミックスであること、内部の気孔が断熱層の役割を果たすことから、TBCの適用により、基材の表面温度を100°C以上下げることができると言われている。しかし、TBCは高温環境に長時間曝されるため、経年的に様々な損傷劣化事象が発生する。代表的な事象として、TCの減肉、焼結、はく離がある。減肉は、TCの厚さを減少させ、焼結はTCの見かけの熱伝導率を増加させるため、結果としてTCの熱抵抗が低下し、基材の温度上昇を引き起こす。また、はく離はBCとTCの界面付近に間隙を発生させ、この状態を放置した場合には、間隙の拡大により、TCの一部がはく落し、やはり基材の温度上昇を引き起こす。このようなTBCの損傷劣化が発生した場合には、TBCの再施工(リコーティング)が行われるが、リコーティングは他の損傷劣化に対する補修と比較して工程が多く高額である。このため、高温部品の信頼性の確保と補修費用の低減を両立する合理的なリコーティング周期を確立することが必要となる。

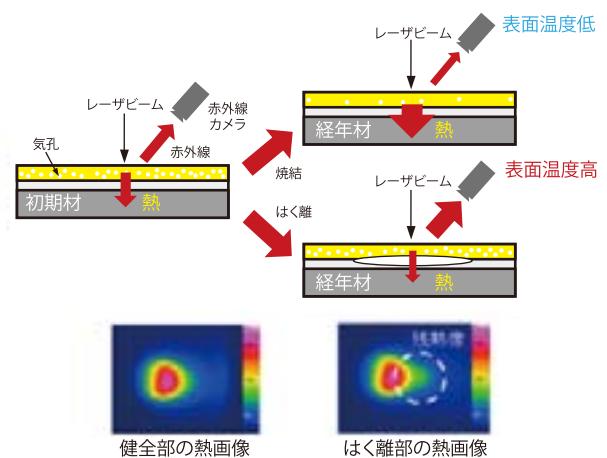
このため、当所では、TBCに発生する様々な損傷劣化を非破壊で検査するための技術開発に取り組んでいる。焼結⁽³⁾およびはく離⁽⁴⁾の検査については、図3-3に示すように、TBC表面を一定速度で移動するレーザで加熱した際の表面温度の違いを、赤外線サーモグラフィを用いて検出する方法を開発した。また、はく離の検査においては、レーザ加熱後のはく離部に生じる残熱像も利用する。これらの手法を実際のTBC施工動翼に適用して検証した結果、高い精度で検査可能であることが判明し、今後の実用化に向け、検査条件の適正化を進めている。

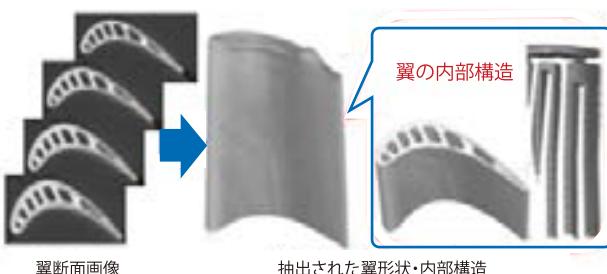
図 3-4 X線CTによるGT翼の非破壊計測

図3-4は、当所における産業用X線CT装置(X線管電圧450kV)による、翼の断面像、およびこの断面像に基づく翼形状モデルの例⁽⁵⁾である。ガスタービン翼は頻繁な設計変更があるが、CT技術を用いることにより、非破壊による迅速な計測を可能とした。また、翼形状・構造に基づく翼表面温度の数値解析においては、実現象と同じく、翼まわりのガス流による加熱と翼内部冷却の熱バランスに基づき、温度分布を計算する手法を構築した。数値解析で推定されたガスタービン定格運転時の翼温度分布⁽⁶⁾を図3-5に示す。推定された温度分布は、使用済み翼の損傷部によく対応するとともに、コーティング組織の観察から推定された温度にも良好に一致した。さらに、計測・推定した翼の形状、温度分布は、翼の構造解析による応力・ひずみの評価、および基材の強度評価条件に適用して、耐久性を

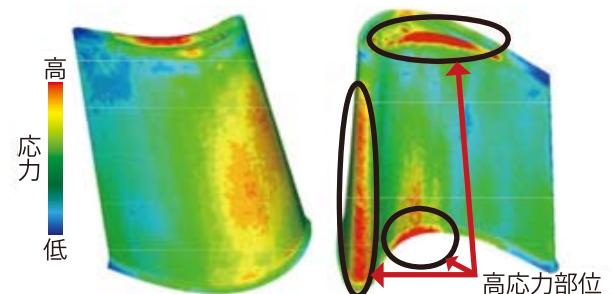
図 3-6 数値解析による応力分布

評価することができる。図3-6は、構造解析結果の一例であり、推定された高応力部は実翼の損傷発生位置とほぼ一致することを確認している。

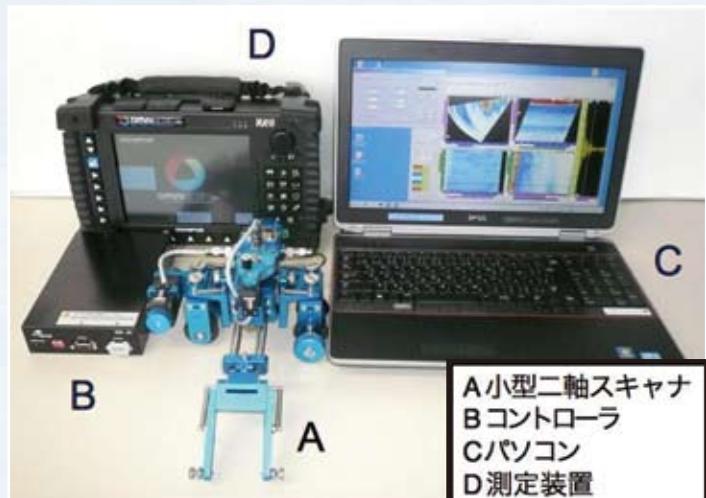
小型二軸スキャナを用いた自動探傷システム

超音波探傷試験において、多くは手動や半自動による探傷が実施されている。探触子をスキャナにより機械的に二次元走査し、探傷波形データを画像化することで、欠陥の視認性が向上し、これにより欠陥寸法の測定精度も向上する。また、欠陥とそれ以外の信号、例えば、形状、溶接欠陥、金属組織に起因する信号との識別性も向上する。しかしながら、自動探傷は、手動や半自動探傷に比べ、準備やデータ取得に時間を要する。また、周溶接部、長手溶接部、分岐管台溶接部など異なる部位を探傷する場合、それぞれの形状に応じたスキャナを用いなければならないのが現状である。これに対して、当所では、様々な部位に適用可能で、且つ準備に時間を要しない小型二軸スキャナを開発した。同スキャナはゴム製レールを軌道とし、磁石内蔵車輪により様々な曲率に追随できるように、従来のス

キャナよりも多くの回転機構を設けている。さらに、スキャナの制御プログラムを開発し、上述の小型二軸スキャナ、そのコントローラ、パソコンおよび測定装置から構成される自動探傷システムを構築した（中扉図）⁽³⁾。現在、本システムは、実機配管の超音波探傷試験だけでなく、渦電流探傷試験や硬さ測定にも活用されている。

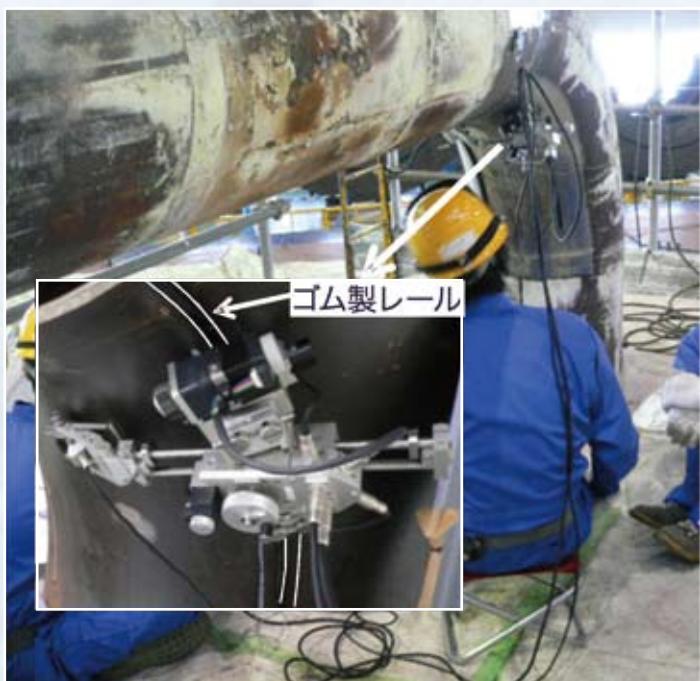
火力発電所高温再熱蒸気管エルボ長手溶接部への適用事例

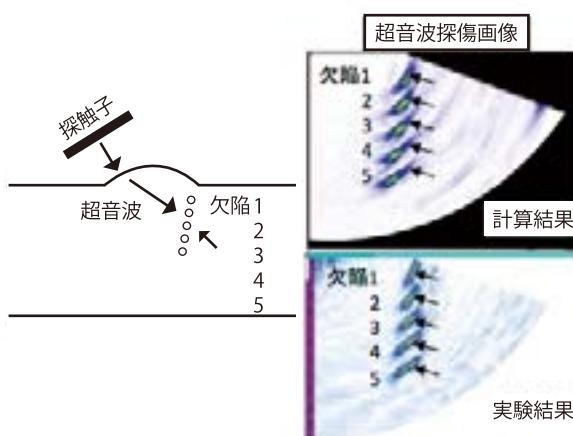
図 4-1 高速シミュレーションによる計算例

そのため、実験の代わりに数値シミュレーションを行うことで、試験体を製作することなく、検査条件を検討することが考えられている。代表的な数値シミュレーション手法である有限要素法は、複雑な欠陥形状のモデル化が容易で、正確な波動伝搬の予測が可能であるが、実機サイズの試験体の波動伝搬を複数の条件についてシミュレーションするためには、膨大な時間を要する。そこで当所では、近似解を用いることで、有限要素法と比較すると精度は劣るもの、検査結果を高速に予測できるシミュレーションツールを開発している(図4-1)⁽¹⁾。

本ツールにより、短時間での検査条件の最適化が可能であり、また、検査により得られた探傷画像から、欠陥による信号と試験体形状による信号との識別も容易となる。当所では、開発したシミュレーションツールを用い、合理的な探傷技術の開発に取り組んでいる。

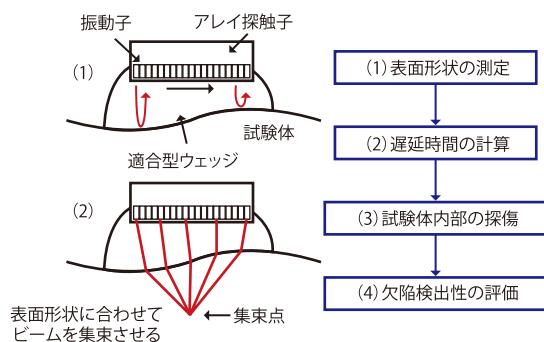
図 4-2 複雑形状部の探傷技術

そのため、当所では、特殊な探触子や、事前に表面形状に関するCADデータを必要としない検査方法の開発を行っている。この方法では、一般的な探触子に、後述する適合型ウェッジを併用することで、複雑な表面形状部においても安定した超音波の送受信を可能としている。また、超音波の受信波形により表面形状を測定し、その結果に基づき遅延時間を計算することができる(図4-2)⁽²⁾。現在、実機損傷材などを用いた検討を進めつつ、

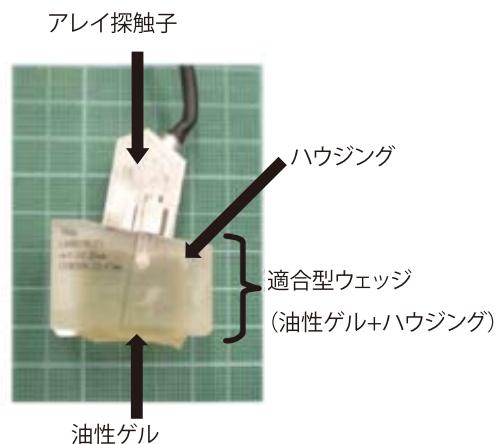
図 4-3 開発した適合型ウェッジ

ウェッジとは、試験体表面に対し斜めに超音波を送受信させる目的で、探触子前面に取り付けるくさび形状のプラスチックや金属のことである。鋼材の検査に用いられるプラスチック製ウェッジでは、安定した超音波の送受信を行うために、試験体表面とウェッジの接触面の間に大きな空隙が生じないよう、試験体形状に合わせてその接触面を機械加工していた。当所では、様々な形状に適合する油性ゲルを充填した適合型ウェッジを開発し（図4-3）⁽³⁾、様々な表面の試験体において、ウェッジを機械加工しなくても安定した超音波の受送信を可能としている。また、これにより、前述した複雑な表面形状を有する検査部においても、検査が容易となった。

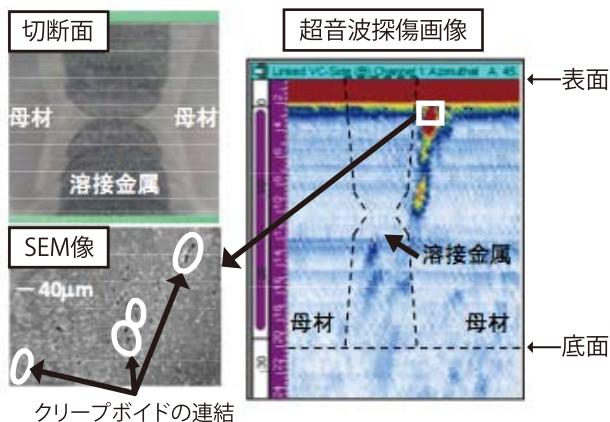
図4-4 タイプIV損傷の探傷結果例

高クロム鋼製配管溶接部に発生するタイプIV損傷は、その進行過程で、クリープボイドと呼ばれる微小な欠陥が発生、成長し、それに引き続いてき裂が発生、進展する。当所では、人工的にタイプIV損傷を付与した溶接継手試験体を製作し、これに超音波フェーズドアレイ法を適用した。その結果、適切な条件下で探傷を行うと、き裂が発生する前のクリープボイドが連結した状況を検出できることを明らかにした(図4-4)⁽⁴⁾。現在、上述した小型自動探傷システムと共に、探傷条件などの得られた知見を実機配管の検査に活用している。また、得られた探傷画像から、タイプIV損傷の信号と溶接欠陥の信号を識別する上で、溶接継手の形状は極めて重要な判断材料である。通常は図面を参考にするが、再溶接がなされ、溶接継手の形状が不明である場合がある。これに対して、超音波フェーズドアレイ法を用いることで、非破壊的に溶接継手の形状を推定する手法を開発した(図4-5)。
