オージェ電子分光分析装置等を用いた 軽水炉構造材料の寿命評価研究

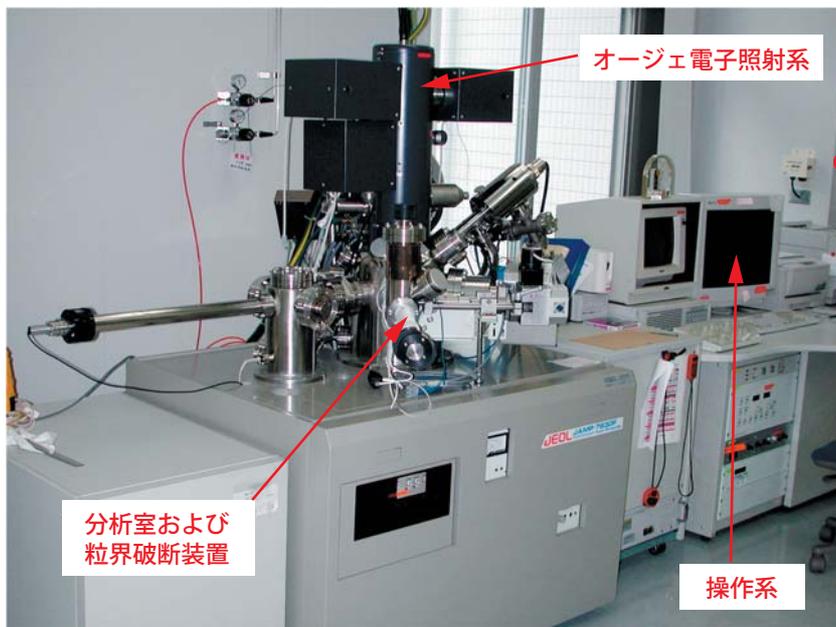
日本電子(株) 製JAMP-7830F

オージェ電子分光分析装置（写真1）
分析装置本体は日本電子(株) 製、粒界破断装置駆動部は電中研オリジナル

本設備は放射線管理区域内に設置されており、照射材を含めたプラント構造材料の表面ならびに材料深さ方向の化学組成および化学形態の分析が可能です。また、粒界応力腐食割れ（SCC）の原因のひとつとして粒界部での不純物元素の偏析挙動が考えられております。本装置は、超高真空下において金属材料の粒界破面を得る破断装置を装備しており、粒界破面の元素を半定量的に分析・評価できます。

そこで、当所では分析装置内の超高真空下 (10^{-9} torr以下) でステンレス鋼等の粒界破面を得ることができる粒界破断駆動部を作製し、本分析装置に取り付けました。

オージェ電子分光分析装置は、放射線管理区域内に設置しており、放射化された金属材料等の分析にも活用できます。

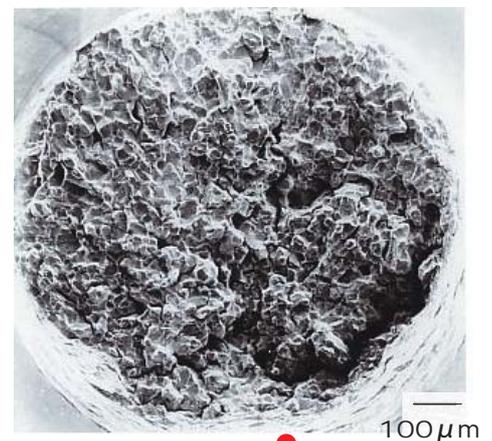
ステンレス鋼の粒界破面（写真2）
粒界破断装置を用いて、オージェ電子分光分析装置内で得られたステンレス鋼粒界破面のSEM像

軽水炉構造材料のひとつであるステンレス鋼は、炉内で照射されると、鋼中の不純物元素が結晶粒界に偏析する現象が生じます。このときの偏析量は微量であるため、分析の際、活性な粒界破面上へのコンタミ等の付着に充分留意する必要があります。

本設備を用いて実際に照射模擬ステンレス鋼の粒界破面を得、粒界分析を行った結果、リン (P)、硫黄 (S)、窒素 (N) 等の不純物元素が結晶粒界に偏析する現象を捕らえることに成功しました。

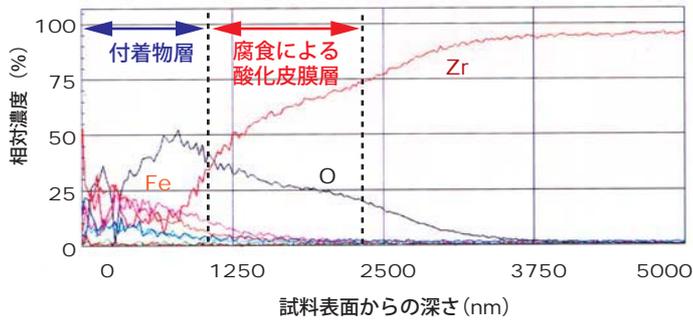
模擬燃料被覆表面に形成された酸化皮膜の分析例
(288°C、 $6.4 \times 10^5 \text{W/m}^2$ 、8.2MPa、2m/s)

金属表面に形成された酸化皮膜の解析例

ジルカロイ-2燃料被覆管の表面に実験室内で形成させた酸化皮膜の分析例。本例では、実機BWRプラントと同様、被覆管表面に実機相当の熱を付加させ、放射線以外の炉心条件を忠実に模擬した環境下で被覆管の腐食試験を行いました。その結果、外層に鉄酸化物が形成され、その内層に被覆管の腐食により生じた酸化ジルコニウム (ZrO_2) が形成されていることが判りました。

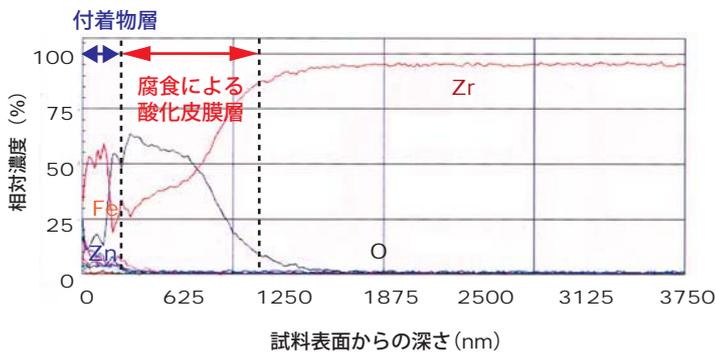
↓
10ppbのZnを注入すると

また、被曝低減対策として実機への本格運用が検討されている炉水中への亜鉛 (Zn) 注入技術に関して、燃料被覆管の耐食性に及ぼす影響を実験室内で評価した結果、Znは外層内にもみ取込まれ、外層および ZrO_2 層は薄化し、被覆管の耐食性は改善される傾向にあることが判りました。
